Protocolo de pruebas mecánicas para la evaluación, diagnóstico de equipos hidráulicos con brazo aislado para izaje de personal

Juan Carlos Méndez Gutiérrez; Miguel Ángel Esquivel Sánchez; Julio César Méndez Gutiérrez; Fernando Jurado Pérez; Juan Martín Álvarez Ibarra, Tecnológico Nacional de México / campus Irapuato

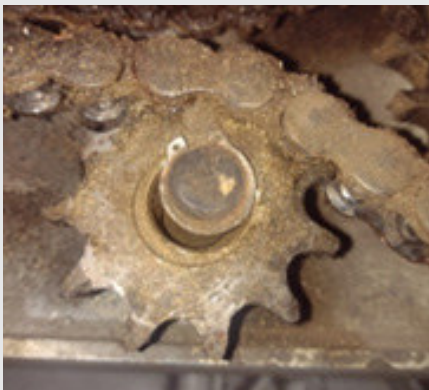
En el presente estudio se detectó el buje de la Catarina inferior del sistema de nivelación de canastilla con desgaste, en la Figura 2 se puede apreciar el desgaste del buje en donde se percibe la posición por la presencia del seguro omega, y estando en condición de dar seguimiento considerando que de no ser atendido la canastilla giraría sin sentido y en donde al estar operando podría tirar al operador durante la elevación y uso del equipo.

Figura 2. Bujes de Catarina de sistema de nivelación de canastilla con desgaste severo.

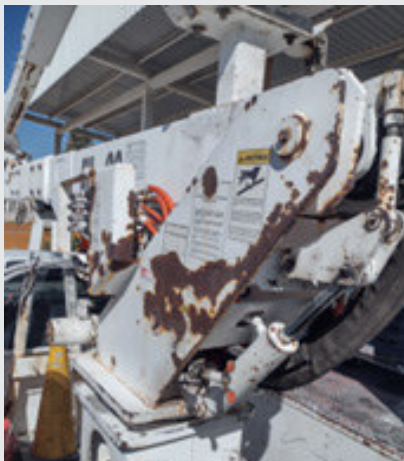
Existen observaciones que no son del todo críticas y en primera instancia suelen aparentar ser del orden estético, pero con el paso del tiempo pueden llegar a convertirse en factor crítico, como sería el caso de herrumbre que al no ser atendido se pierde material progresivamente, lo que lo lleva al material a perder propiedades dieléctricas y mecánicamente ser concentrador de esfuerzos en la Figura 3 se puede observar un equipo operable con las características antes descritas [5].

Figura 3. Brazo metálico presentando herrumbre en su estructura.

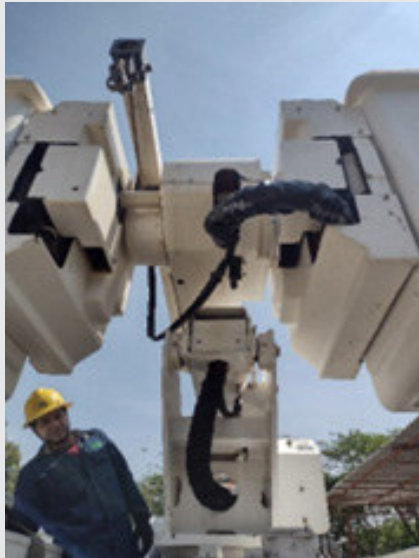
Derivado del estudio se encontró una fuga considerable de aceite hidráulico en el block de válvulas de mandos superiores, la cual entorpece la realización del tren de pruebas, en la Figura 6 se observa lo descrito.

Figura 6. Fuga de aceite hidráulico durante la prueba operativa en un equipo hidráulico de elevación de doble canasta.

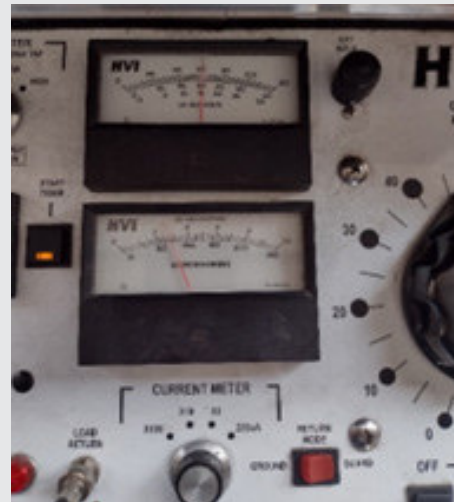
puede obtener una corriente de fuga no mayor a 1 mA. En la Figura 7 es posible percibir la inyección de corriente mediante la consola en donde se observa el potencial de inyección a 60 kV y la corriente de fuga obtenida que presenta el equipo hidráulico probado en el periodo de 60 segundos.

Figura 7. Inyección de voltaje y corriente de fuga durante la prueba dieléctrica a un equipo hidráulico de canastilla sencilla.

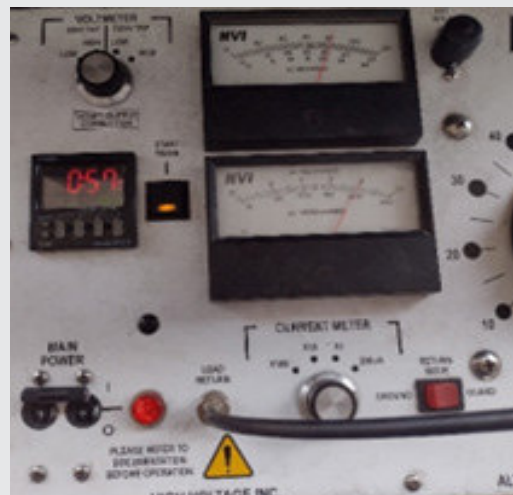
En la Figura 8 se muestra la inyección de corriente destacando la prueba dieléctrica observando el voltímetro a una escala de inyección de 80 kV y obteniendo una corriente de fuga menor a 1 mA en el periodo de 60 s.

Figura 8. Inyección de voltaje y corriente de fuga durante la prueba dieléctrica a un equipo hidráulico con barrena.
