# Análisis de deformaciones mecánicas en herrajes para la estimación de la confiabilidad en líneas de transmisión

Miguel Ángel Esquivel Sánchez; Julio Cesar Méndez Gutiérrez; Fernando Jurado Pérez; José Roberto Razo Hernández; Gerardo Daniel Pérez, Tecnológico Nacional de México / Instituto Tecnológico Superior de Irapuato

El proceso metodológico para evaluar la línea LTs TTA 73150 de 115 kV se basa en normativas comúnmente consultadas y aplicadas por la comisión, incluyendo el estándar de mediciones de vibraciones en conductores, el Informe del Comité IEEE, el Libro de referencia de líneas de transmisión del Instituto de Investigación de Energía Eléctrica (EPRI) y el manual del equipo electrónico analizador de vibraciones eólicas, SAVLE. En la Figura 1 se puede apreciar la línea bajo estudio.

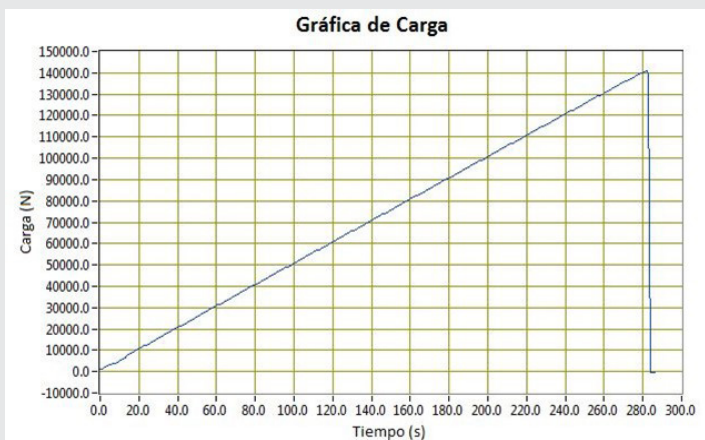
Figura 6 Gráficas de Comportamiento Prueba de Resistencia (PR) a la Tensión Herraje Calavera Ojo Corta y Calavera ojo Larga  
Fuente: Elaboración propia.

Del análisis mecánico **M1** alcanza una resistencia de 140.74 kN, **M2** 124.70 kN y **M3** 174 kN lo cual derivado de esto se determina que los valores están por encima del valor de diseño y de la propia especificación [2]. A continuación, se presenta las pruebas de resistencia a la tensión de herrajes de suspensión, y de aisladores sintéticos tipo suspensión destacando los resultados, los cuales se pueden verificar en la Tabla 1.

En las Figuras 6 y 7 se puede observar el comportamiento de la prueba a la tensión al herraje calavera ojo corta y calavera ojo larga [4].

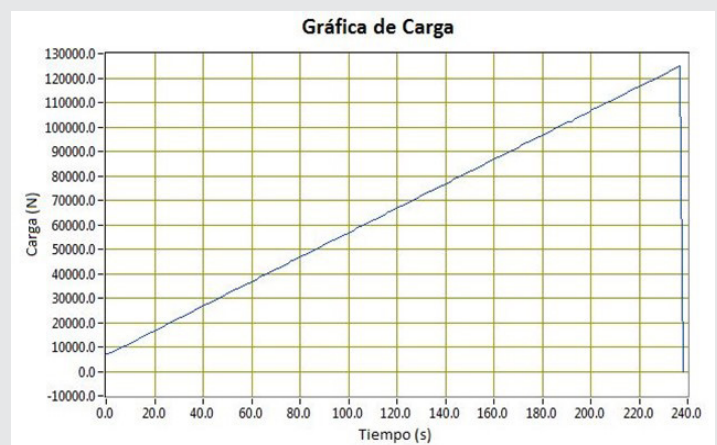
Figura 7 Gráficas de Comportamiento PR a la Tensión Herraje con una tensión superior a los 111kN por encima de la Normativa de CFE.

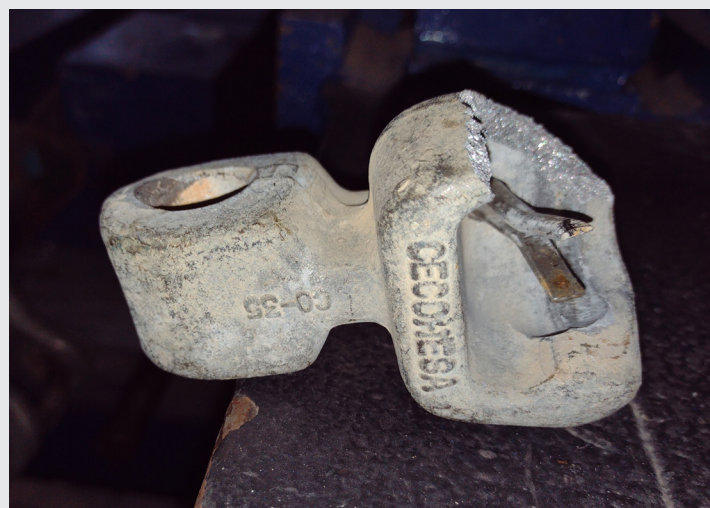
En la referencia se observa un valor de 120 kN, lo que demuestra que, a pesar del desgaste y envejecimiento acumulado durante su tiempo de instalación, los herrajes aún conservaban sus propiedades mecánicas para soportar cargas. La Figura 9 muestra imágenes de herrajes que presentaron fracturas (fallo) después de ser sometidos al ensayo de resistencia, tal como se describe [6].

Muestra al término del ensayo de resistencia a la tensión debido al fallo del elemento (M1).

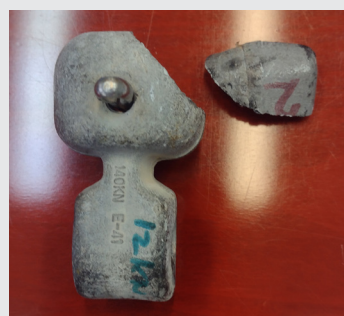
Muestra M1 fallado

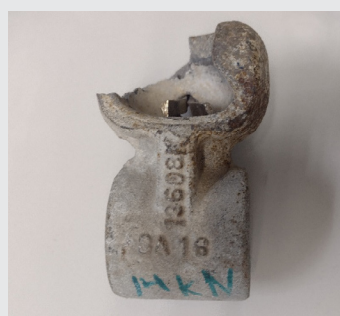
Muestra M2 fallado

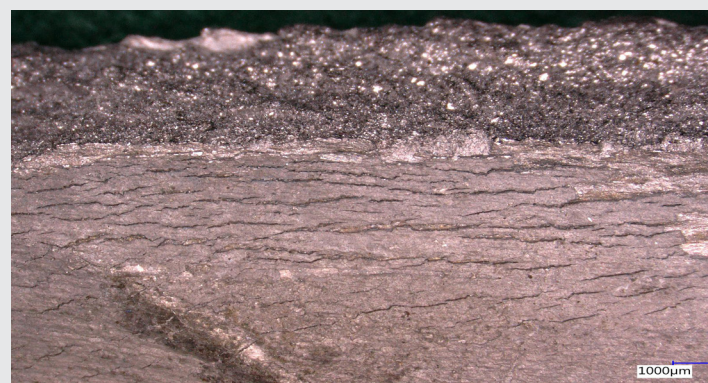
Figura 10 Evidencia de la inspección microscópica del herraje en cuestión.

Dentro de la inspección microscópica se determinó que tenía zonas con corrosión en la superficie del herraje, a su vez depósitos incrustados, se visualizan algunos defectos durante la fundición y pérdida de material en la capa superficial esto es el recubrimiento llegando hasta el metal base, así como las microgrietas causadas por el esfuerzo que se le aplicó al llevar la muestra a la falla [5].

En la Figura 10 se observan algunas imágenes del herraje (calavera ojo corta) en la zona de falla donde se perciben las grietas (rojo) en la zona superficial debidos a los ensayos de resistencia a la tensión, y se muestran los nódulos o bultos del granulado (azul).

A demás de visualizar algunos defectos en la fundición debido a burbujas causadas por gases (rojo), grietas transversales en la capa superficial (azul), presencia de depósitos blanquecinos en la capa superficial del herraje (verde).

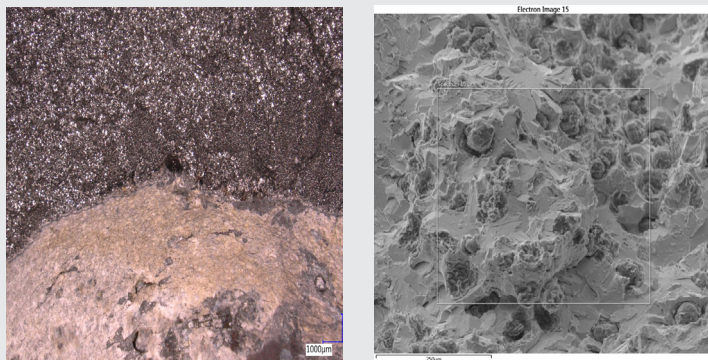
**Figura 11 Evidencia de la inspección microscópica del herraje en cuestión.**

la superficie del herraje conteniendo elementos corrosivos como es, azufre y sodio, pérdida progresiva del material, presentando corrosión incipiente, donde en estos elementos en particular se aprecia la pérdida de su capa de recubrimiento, así como donde el deterioro ocasionado por algunos contaminantes típicos tales puede ser provenientes de la industria local y del medio ambiente.

En la Figura 11 se aprecian dos imágenes del barrido aplicado a los herrajes en sus zonas de mayor concentración de depósitos donde se determina la composición de la sanidad del material, verificando su aleación.

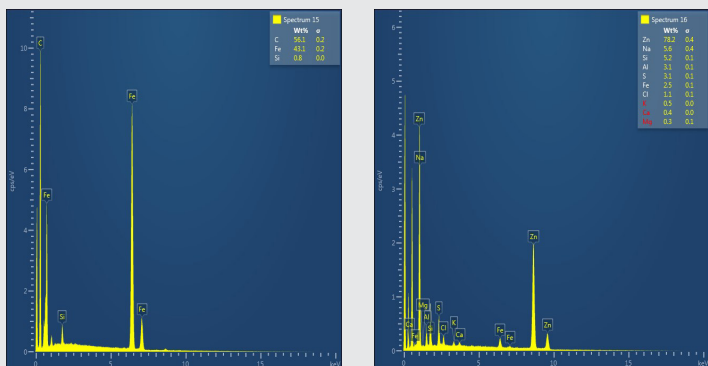
**Figura 12 Evidencia de la inspección del análisis químico.**

Por otro lado, del análisis químico implementado mediante energía dispersiva de rayos X, en dos de las muestras de herrajes calavera ojo corta, validando la aleación metálica de su material base y el material de su recubrimiento, así como los depósitos adheridos en

En la Figura 12 se puede apreciar de la inspección química desglosando los porcentajes de los elementos presentes en dos imágenes como se muestra.
