# Análisis y rediseño de cadena de lubricación de la empresa Tenaris Tamsa S.A. para optimizar el proceso del sistema, en convenio de colaboración con TECNM - Instituto Tecnológico de Veracruz

**RESUMEN:** En este trabajo se describe el proceso de análisis y rediseño del proyecto corto de mejora cadena de lubricación en FAT 2, ofrecido al ITV como parte del convenio de colaboración suscrito por Tenaris Tamsa - Tecnológico de Veracruz para realizarlo durante el periodo de octubre del 2021 a mayo del 2022, con la participación de tres alumnos y de docentes del grupo de Mantenimiento Industrial del departamento de Metal Mecánica del Instituto Tecnológico de Veracruz, quienes concluyeron de manera exitosa la asignación logrando el objetivo inicial, proporcionando una solución de mejora y optimización aceptada por la empresa la cual sería implementada en noviembre 2022, las propuestas que se hicieron para modificar elementos y dar solución a posibles fallas permitió a los integrantes del proyecto adquirir experiencias relevantes en su periodo de formación académica - profesional, así como, utilizar software de simulación y modelado en un entorno real y a los docentes establecer vincula

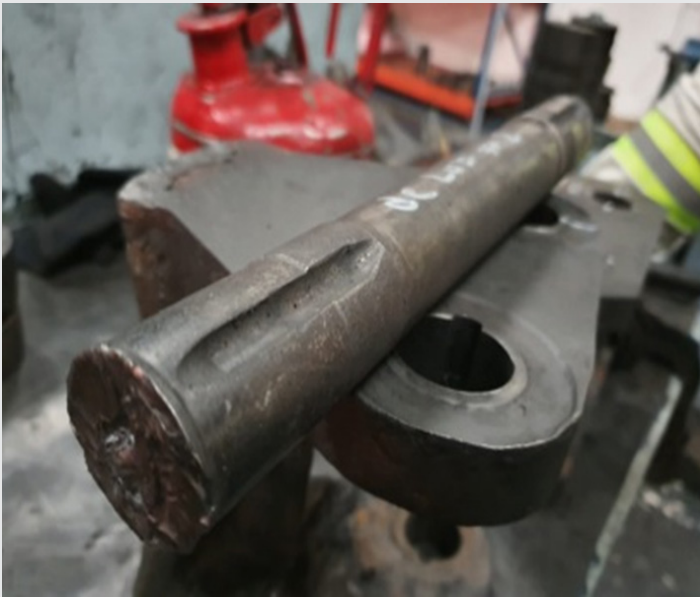
Figura 2b. Elemento de cadena de lubricación.

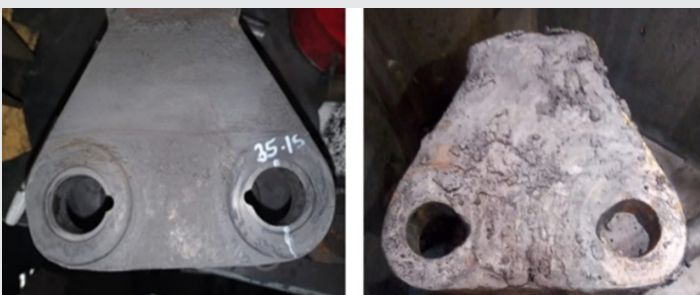
Sillas deformadas en el área del eje ver Figura 3.

- Falta de dureza en el agujero y la superficie.
- Vibraciones.
- Corrosión por exceso de grafito.
- Concentraciones de esfuerzos en el área del eje.
- Cargas cíclicas.
- Deformación por impacto.
- Resistencia a la deformación mal calculada.

Figura 3. Sillas deformadas en el área del eje.

### A) Diseño con concentradores de esfuerzos. [2] [3] Falla: Sillas deformadas en la zona del agujero.

1.) Modificar propiedades del material y aplicar tratamientos térmicos localizado en agujero del eje en el eslabón de silla de la cadena, para incrementar dureza, proponiendo para ello el acero 8620 y obtener una dureza en el agujero de 86 HRC.

2.) Cambio en el sistema de sujeción actual a ajuste por interferencia para evitar juegos eliminando concentradores de esfuerzos, se determinó mediante simulación y análisis que, para condiciones iguales, con interferencia el FS es de 1.5 sin concentradores y con concentradores el FS es de 0.9 ver Figura 6, lo que indica que si aumentamos el espesor y/o diámetros de casquillo ese factor puede aumentar sin cambio de materiales. [4]

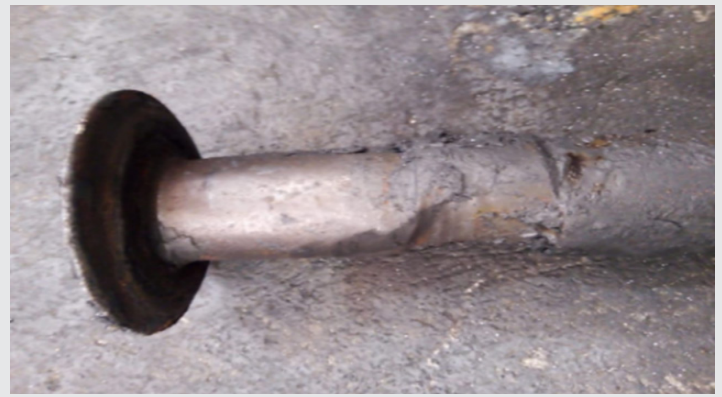
Pernos deformados ver Figura 4 (Axial y transversal)

Figura 4. Pernos deformados.

- Corrosión por exceso de grafito.
- Deformación por impacto.
- Fatiga por cargas cortantes mal calculadas.
- Exceso de fricción.
- Sprocket con interferencia.
- Dientes de Sprocket no diseñados para deslizamiento suave.
- Juego excesivo

1). Modificar las propiedades del material y especificaciones de los pernos (cambiando materiales, incrementando dureza superficial, y diámetro); se sugiere un acero 8620 logrando una dureza de 86 HRC aumentando el diámetro a 35mm. 2. Se propone diseñar el eje con ajuste por interferencia con el eslabón de cadena externo del tipo H7g7 para evitar juegos.

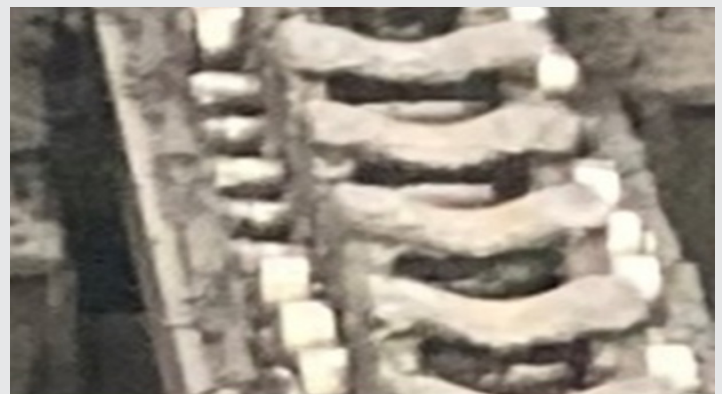
Cadena fuera de trayectoria y ruedas rotas vea Figura 5.

- Ausencia de calibración en la altura de la guía.
- Falta de amortiguamiento.
- Deformación en las guías y eslabones.
- Carga de impacto (caída de mandril).
- Ausencia de ruedas.
- Movimiento sin restricción lateral y superior.

Figura 5. Cadena fuera de trayectoria y ruedas rotas.

1). Se propone implementar un sistema de ruedas con rodamiento aislado herméticamente, con sistema de amortiguación lateral, esto evita las roturas en las ruedas por corrosión.

Se propone diseñar también las ruedas con guías tipo ferroviario y restricción de amortiguamiento lateral para limitar los desplazamientos provocados por el impacto a la descarga del mandril y así evitar desplazamientos fuera de la trayectoria, lo que evitara la deformación por fatiga en el eslabón de silla de la cadena [5]
