Análisis del potencial y velocidad de corrosión en concretos reforzados modificados con Microsilice

RESUMEN: En la presente investigación se evalúa el comportamiento electroquímico en especímenes de concreto reforzado, por lo que serán expuestos en agua con NaSO_4 , así se determinara progresivamente velocidades y potenciales de corrosión.

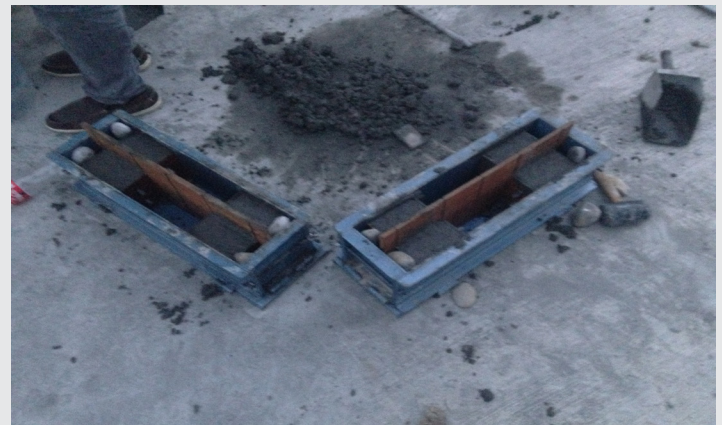
Se diseñaron vigas con las siguientes dimensiones: 7cm de ancho * 14cm de largo y 12cm de altura, con 2 agujeros a una equidistantes de 4cm para la colocación de las varillas de 3/8" (AISI 1018) y galvanizada.

Figura 2.3. Elaboración de vigas de concreto reforzado.

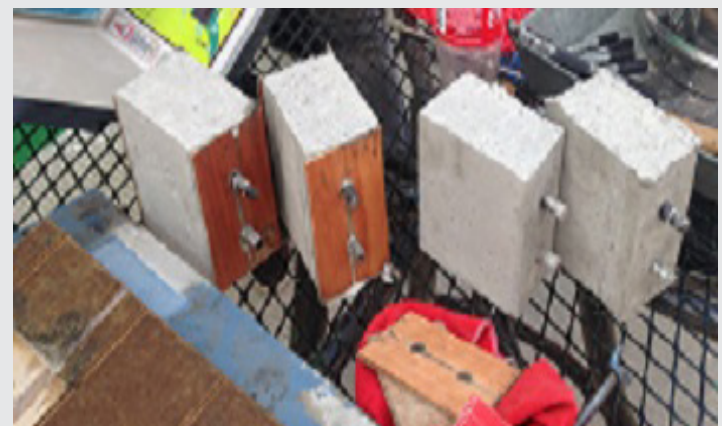
Figura 2.3.1. Descimbrado y colocación de curado de los especímenes de concreto.

Las vigas realizadas se descimbraron a las 24 horas después de su fabricación para poder colocarlas en curado en donde se sumergieron durante 28 horas de acuerdo a su normativa (NMX-C-403-ONNCCE-1999) la cual recomienda colocar en curado de forma inmediata después de su descimbrado.

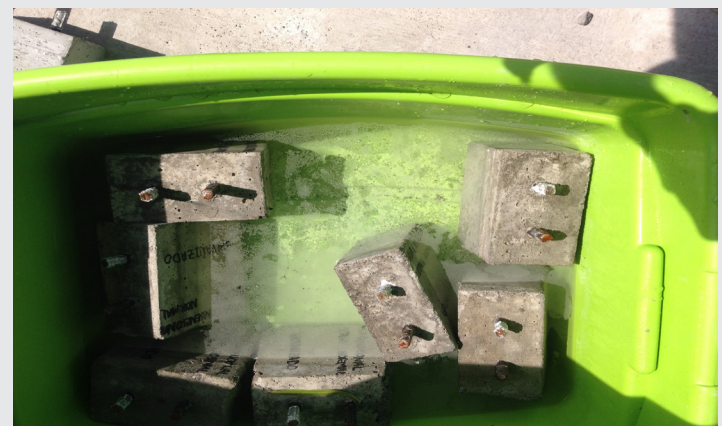
Figura 2.4. Vigas de concreto en experimentación y curado.

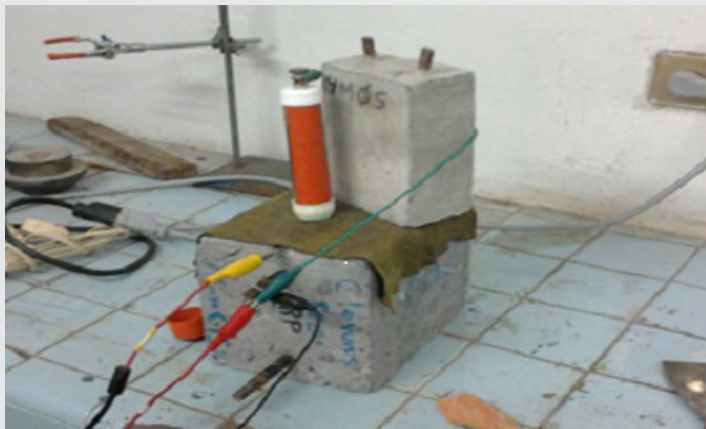
La importancia de los potenciales de corrosión es notable, ya se puede predecir la vida útil de la estructura. Para el procesamiento de dicha técnica de corrosión antes de ser colocados los conductores eléctricos se deberán limpiar con una lija la zona invadida por el Oxido Ferroso, para evitar alteraciones en la medición.

Figura 2.5. Medición de potenciales de corrosión.

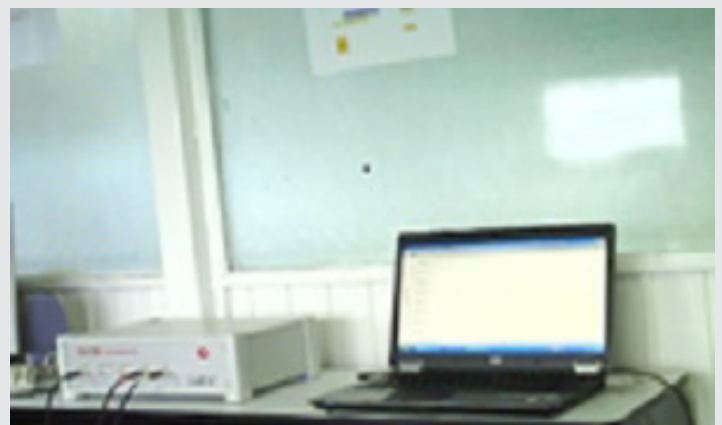
Las pruebas de velocidad de corrosión se realizarán mediante el aparato Potenciostato/galvanostato, conectado a una computadora con el software de procesamiento.

Figura 2.6. Potenciostato/Galvanostato y computadora de procesamiento de datos.

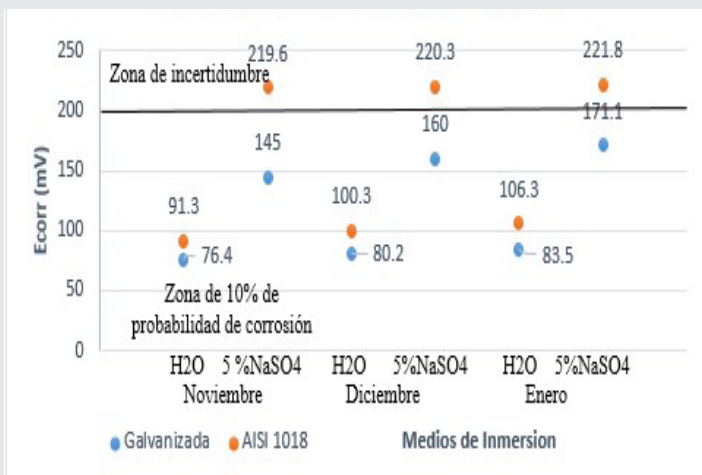
Gráfica N.1.- Potencial de Corrosión Ecorr - Control (Noviembre - Enero).

El estudio de los resultados se obtuvieron mediante graficas de potencial de corrosión (E_{corr}) y velocidad de corrosión (I_{corr}) de forma mensual, en una duración aproximada a 300 días de inmersión.

A su vez se obtuvieron resultados de potenciales de corrosión de acuerdo a las técnicas antes mencionados, donde generaron los siguientes resultados:

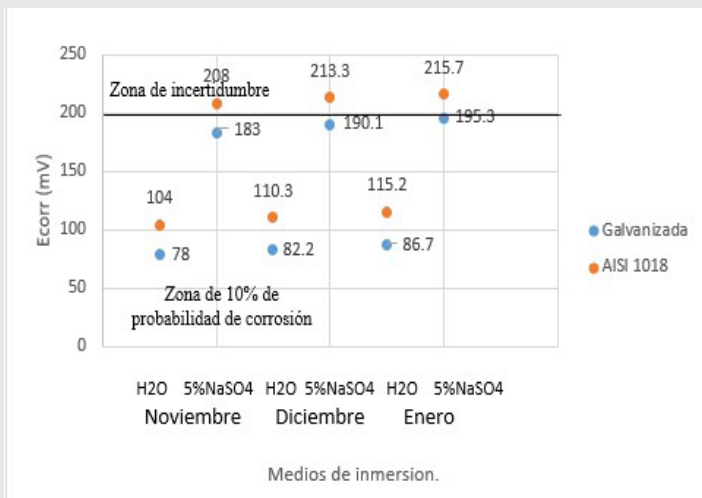
Gráfica N. 2.- Potencial de Corrosión Ecorr - Microsilíce (Noviembre - Enero)
