Aplicación de pruebas no destructivas para la evaluación y diagnóstico de la integridad mecánica en caldera acuotubular

Es por esta razón que esta investigación propone desarrollar un diagnóstico y evaluación de la condición mecánica actual de una caldera de tipo acuotubular, esto mediante la aplicación de mantenimiento predictivo, específicamente con la implementación de pruebas no destructivas a todos los componentes que la conforman, lo cual coadyuve a determinar (con base a los resultados obtenidos) las acciones necesarias con respecto a su mantenimiento u operación.

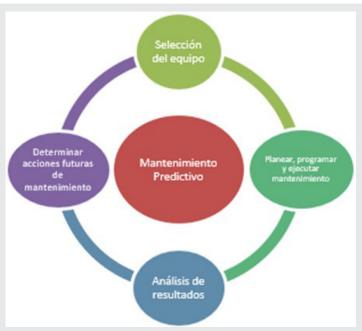
Figura 1. Metodología general para la implementación del Mantenimiento Predictivo.

En la Figura 1 que se presenta a continuación se ejemplifica el procedimiento o metodología general en la aplicación del mantenimiento predictivo.

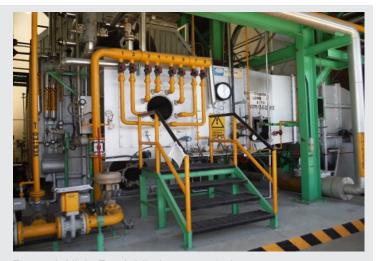
Figura 3. Vista Frontal (lado quemador). Fuente. Elaboración propia.

En la figura 3 se muestra una imagen de la vista frontal de la caldera.

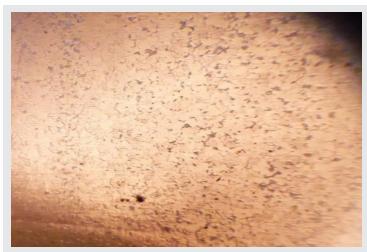
Los ensayos metalográficos de la tubería se muestran en la Figura 5, cuyos resultados indican que su estado actual aún se considera aceptables, es decir, no se aprecian crecimiento de granos críticos o precipitación de carburos a límite de grado, lo cual provocaría una disminución considerable a las propiedades mecánicas de la tubería.

Figura 5: Microestructura Tubería (SA-178 Gr. A). Fuente. Elaboración propia.

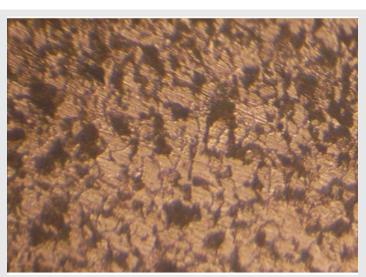
Así mismo en la Figura 6 se muestra la composición microestructural de los domos, en el cual se observa una estructura típica de perlita en matriz ferrítica en una condición aún aceptable.

Figura 6: Microestructura Domos (SA-515-70). Fuente. Elaboración propia.
