Protocolo de pruebas mecánicas para la evaluación, diagnóstico de equipos hidráulicos con brazo aislado para izaje de personal

Juan Carlos Méndez Gutiérrez; Miguel Ángel Esquivel Sánchez; Julio César Méndez Gutiérrez; Fernando Jurado Pérez; Juan Martín Álvarez Ibarra, Tecnológico Nacional de México / campus Irapuato

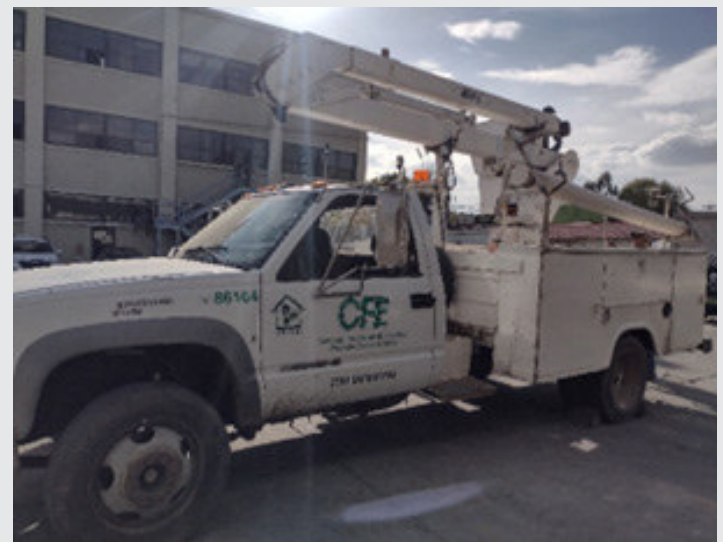
No operar / categoría 1, aplica al equipo cuando presentan condiciones inoperables, como el caso de fracturas en los elementos que componen los brazos de elevación, falta de barra estabilizadora, canastilla de acceso al operador quebrada o faltante de tornillería de sujeción, etc. Todos estos detalles imposibilitan el uso del equipo hidráulico al poner en riesgo al operador de la grúa, y esta debe ser atendida de manera inmediata para realizar el mantenimiento correctivo. En la Figura 1 se puede observar un equipo hidráulico de elevación de 12 m de canastilla simple.

Figura 1. Equipo hidráulico de brazo aislado.

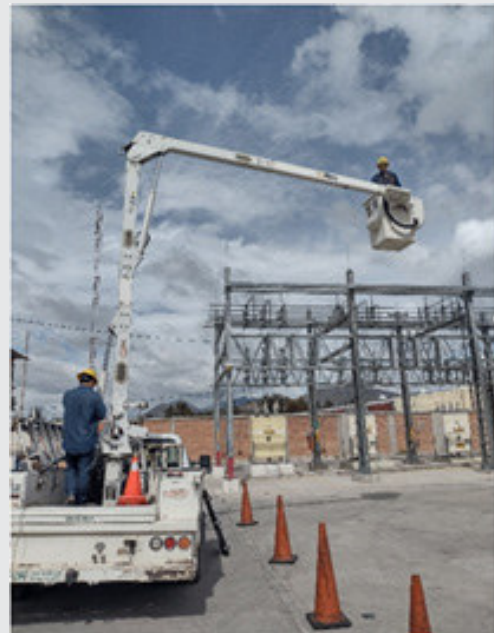
La operación desde mandos superiores a la canastilla verificando el funcionamiento en su totalidad el equipo también desde estos mandos, revisando para el caso de las grúas de doble canasta, la apertura de estas, la funcionalidad de las herramientas auxiliares tales como el malacate, herramientas hidráulicas, levante de aguilón para la carga, y durante el giro del sistema se revisa la sujeción de la junta rotatoria, la sujeción de la plataforma al chasis y para el caso de las grúas sin actuadores estabilizadores, el correcto funcionamiento de la barra estabilizadora, en el caso de las barrenas el correcto uso de la broca perforadora, la operación de las guías de postes. En la Figura 4 se puede apreciar lo antes descrito dentro del monitoreo de la grúa.

Figura 4. Operación de giro de un equipo hidráulico de elevación de canastilla sencilla.

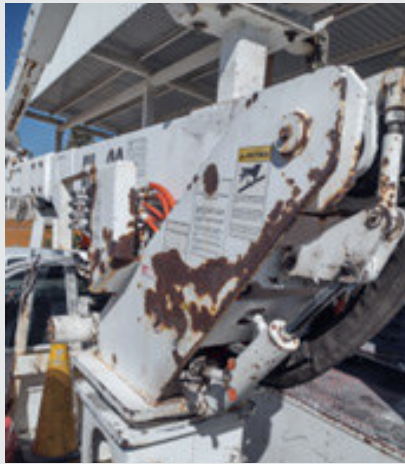
En la Figura 5 se puede apreciar la operación de un equipo hidráulico telescópico con broca perforadora y malacate sintético para izaje de cargas, en donde se presenta la extensión de sus brazos el metálico y el de material aislante, a la vez comprobando la funcionalidad del malacate y la función de elevar el brazo en su totalidad.

Figura 5. Operación de giro de un equipo hidráulico de elevación de canastilla sencilla.

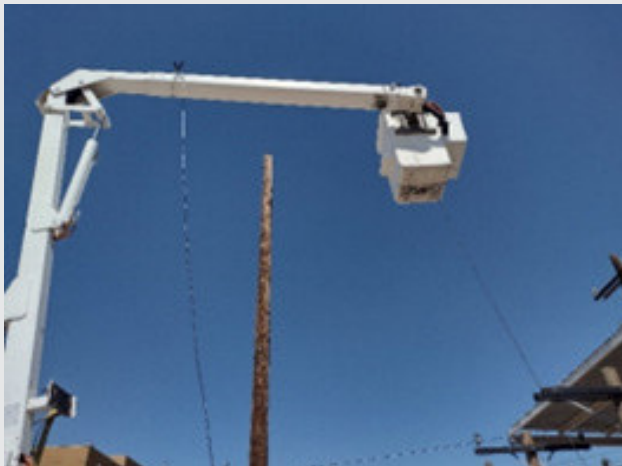
A continuación, se puede percibir en la Figura 9 el caso particular de un ensayo dieléctrico del brazo aislado, realizando una inyección de voltaje y determinando la corriente de fuga al término del material aislante.

Figura 9. Inyección de voltaje en un brazo aislado para determinar sus propiedades dieléctricas
Fuente: Elaboración propia.

Por otro lado, si el valor de corriente de fuga obtenido es mayor a lo permitido se concluye que el brazo aislado se encuentra contaminado por lo cual se puede recomendar que se retire la capa de recubrimiento y se aplique una capa nueva de material aislante.

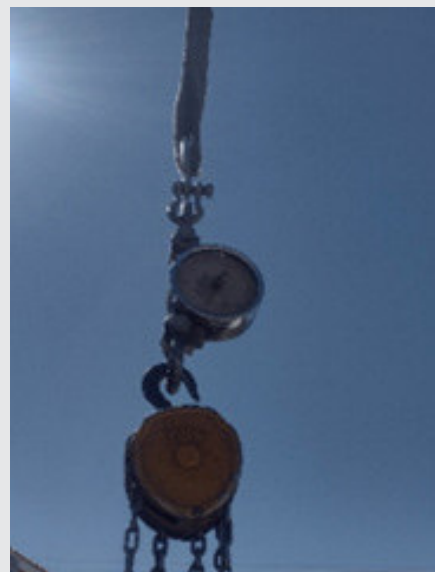
En la Figura 10 se observa la aplicación de la carga con la ayuda de un polipasto de cadena el cual se une a la grúa en un extremo y en el otro a una celda de carga. Por medio de la celda de carga se monitorea y controla la aplicación de carga, se aplica después de dar un periodo de relajación al material de 2 minutos.

Figura 10. Aplicación de la carga generando un esfuerzo al equipo para ensayo de emisión acústica.
Fuente: Elaboración propia.

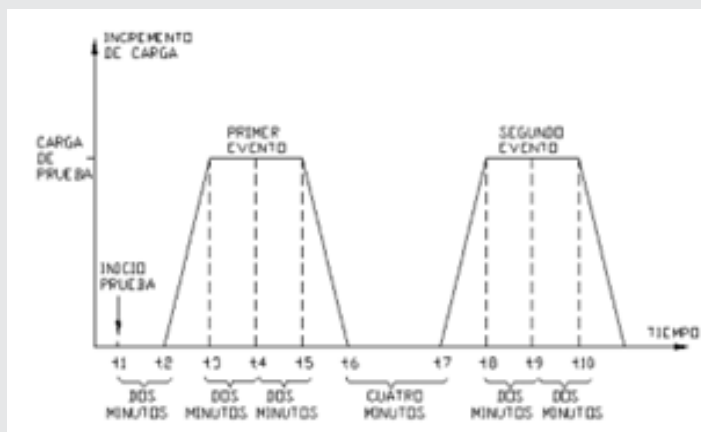
La secuencia de aplicación de carga se muestra en la Figura 11 de acuerdo con las recomendaciones del método ASTM F914-91.

Figura 11. Aplicación de carga para generar el esfuerzo al equipo hidráulico durante el ensayo de Emisión acústica.

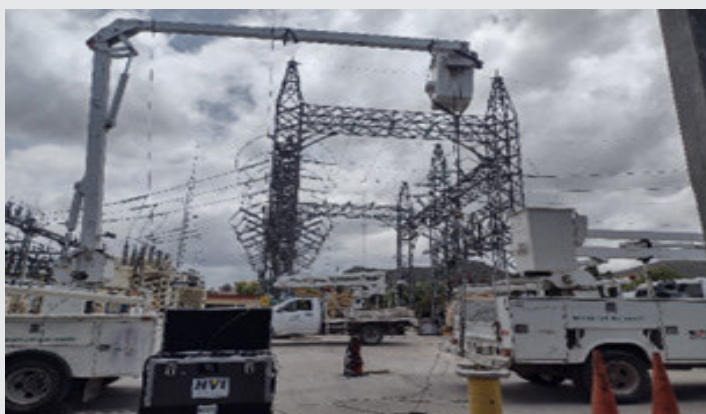
En la Figura 12 se observa instrumentada una grúa a 90° a la cual se le aplicaron los escalones de carga y cuenta con los sensores debidamente instalados para la prueba de emisión acústica.

Figura 12. Instrumentación del ensayo de Emisión acústica a un equipo hidráulico.
