# Análisis de deformaciones mecánicas en herrajes para la estimación de la confiabilidad en líneas de transmisión

Miguel Ángel Esquivel Sánchez; Julio Cesar Méndez Gutiérrez; Fernando Jurado Pérez; José Roberto Razo Hernández; Gerardo Daniel Pérez, Tecnológico Nacional de México / Instituto Tecnológico Superior de Irapuato

El proceso metodológico para evaluar la línea LTs TTA 73150 de 115 kV se basa en normativas comúnmente consultadas y aplicadas por la comisión, incluyendo el estándar de mediciones de vibraciones en conductores, el Informe del Comité IEEE, el Libro de referencia de líneas de transmisión del Instituto de Investigación de Energía Eléctrica (EPRI) y el manual del equipo electrónico analizador de vibraciones eólicas, SAVLE. En la Figura 1 se puede apreciar la línea bajo estudio.

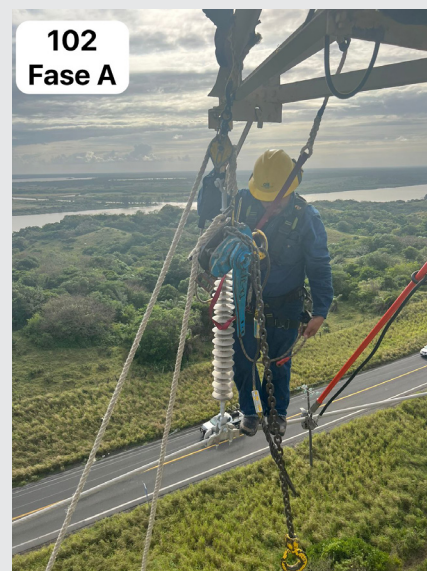
Figura 3 Cambio de Aisladores tipo sintético.  
Fuente: Elaboración propia.

En la Figura 3 se puede apreciar a uno de los linieros de CFE en el proceso de recolección y cambio de aisladores sintéticos. Dentro de las observaciones se indica que los especímenes con una referencia de 111 kN de tensión mecánica.

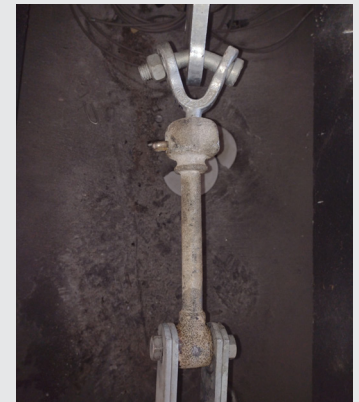
Acondicionamiento de herraje M1 (Calavera ojo corta).

El acondicionamiento del herraje calavera ojo corta, y calavera ojo larga. Demostrando que fusionado a su aspecto y envejecimiento producido o generado durante su tiempo instalado aún conservan sus propiedades mecánicas.

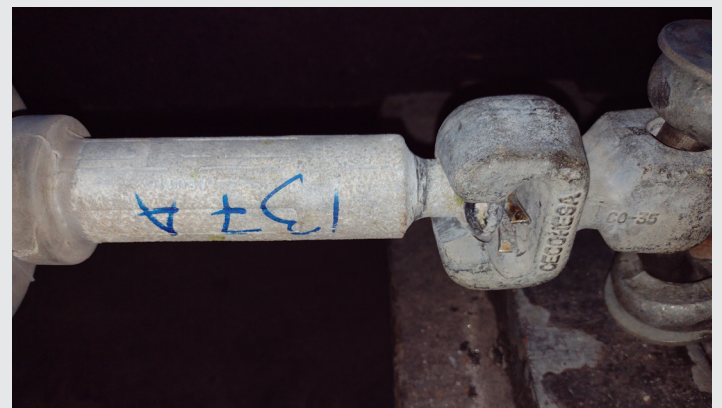
Acondicionamiento de M2 (Calavera ojo corta).

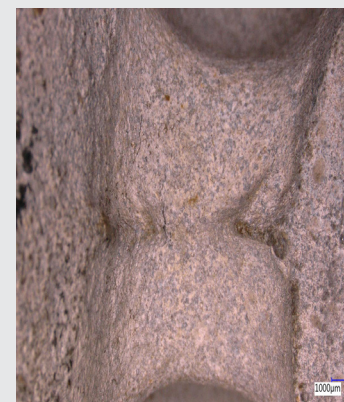
En la Figura 10 se observan algunas imágenes del herraje (calavera ojo corta) en la zona de falla donde se perciben las grietas (rojo) en la zona superficial debidos a los ensayos de resistencia a la tensión, y se muestran los nódulos o bultos del granulado (azul).

Acondicionamiento de herraje M1 (Calavera ojo corta).

A demás de visualizar algunos defectos en la fundición debido a burbujas causadas por gases (rojo), grietas transversales en la capa superficial (azul), presencia de depósitos blanquecinos en la capa superficial del herraje (verde).
